Plaka: 34ECJ286

Marka/Model: Mercedes-Benz Vito

Şase No WDF63910313592490

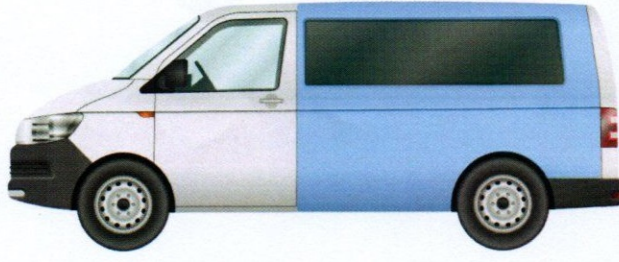
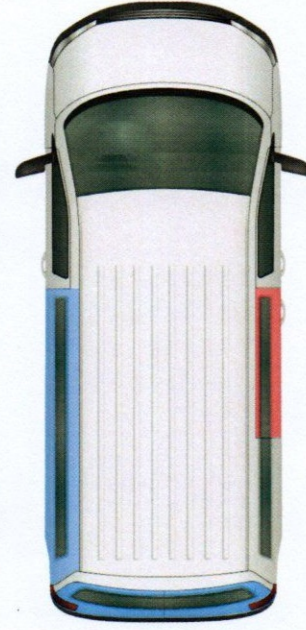
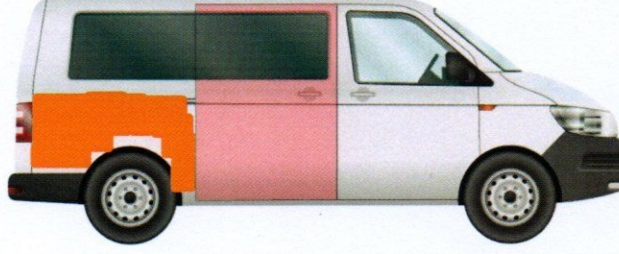
■ DEĞİŞEN ■ BOYA ■ LOKAL BOYA ■ ORJ : ORJİNAL | DEĞ : DEĞİŞİM | ONR : ONARIM

PARÇA ADI	ORJ	BOY	LKL	DEĞ	S.T	AÇIKLAMA	PARÇA ADI	ORJ	BOY	LKL	DEĞ	S.T	AÇIKLAMA
Sol Ön Çamurluk						PLASTİK	Sağ Marşpiyel	✓					BASAMAK
Sol Ön Kapı	✓						Sol Marşpiyel	✓					BASAMAK
Sol Arka Kapı	✓						Sağ Üst Direk	✓					
Sol Arka Çamurluk		✓					Sağ İç Direk	✓					
Kaput	✓						Sol Üst Direk	✓					
Tavan	✓					VERNİK SOYULMASI	Sol İç Direk	✓					
Bagaj		✓					Arka Panel	✓					
Sağ Arka Çamurluk			✓				Bagaj Havuzu	✓					
Sağ Arka Kapı				✓			Sağ Ön Şase	✓					
Sağ Ön Kapı	✓						Sol Ön Şase	✓					
Sağ Ön Çamurluk						PLASTİK	Sağ Arka Şase	✓					
Ön Panel						PLASTİK	Sol Arka Şase	✓
