| Plaka: 34FEG668 | Marka/Model: Mercedes-Benz Vito | Şase No WDF44770313101060 |

Araç Marka ve Model: MERCEDES VITO MIXTO 111 CDI 314D

Şasi No: \*\*\*1060 Araç ağır hasar kayıtlıdır

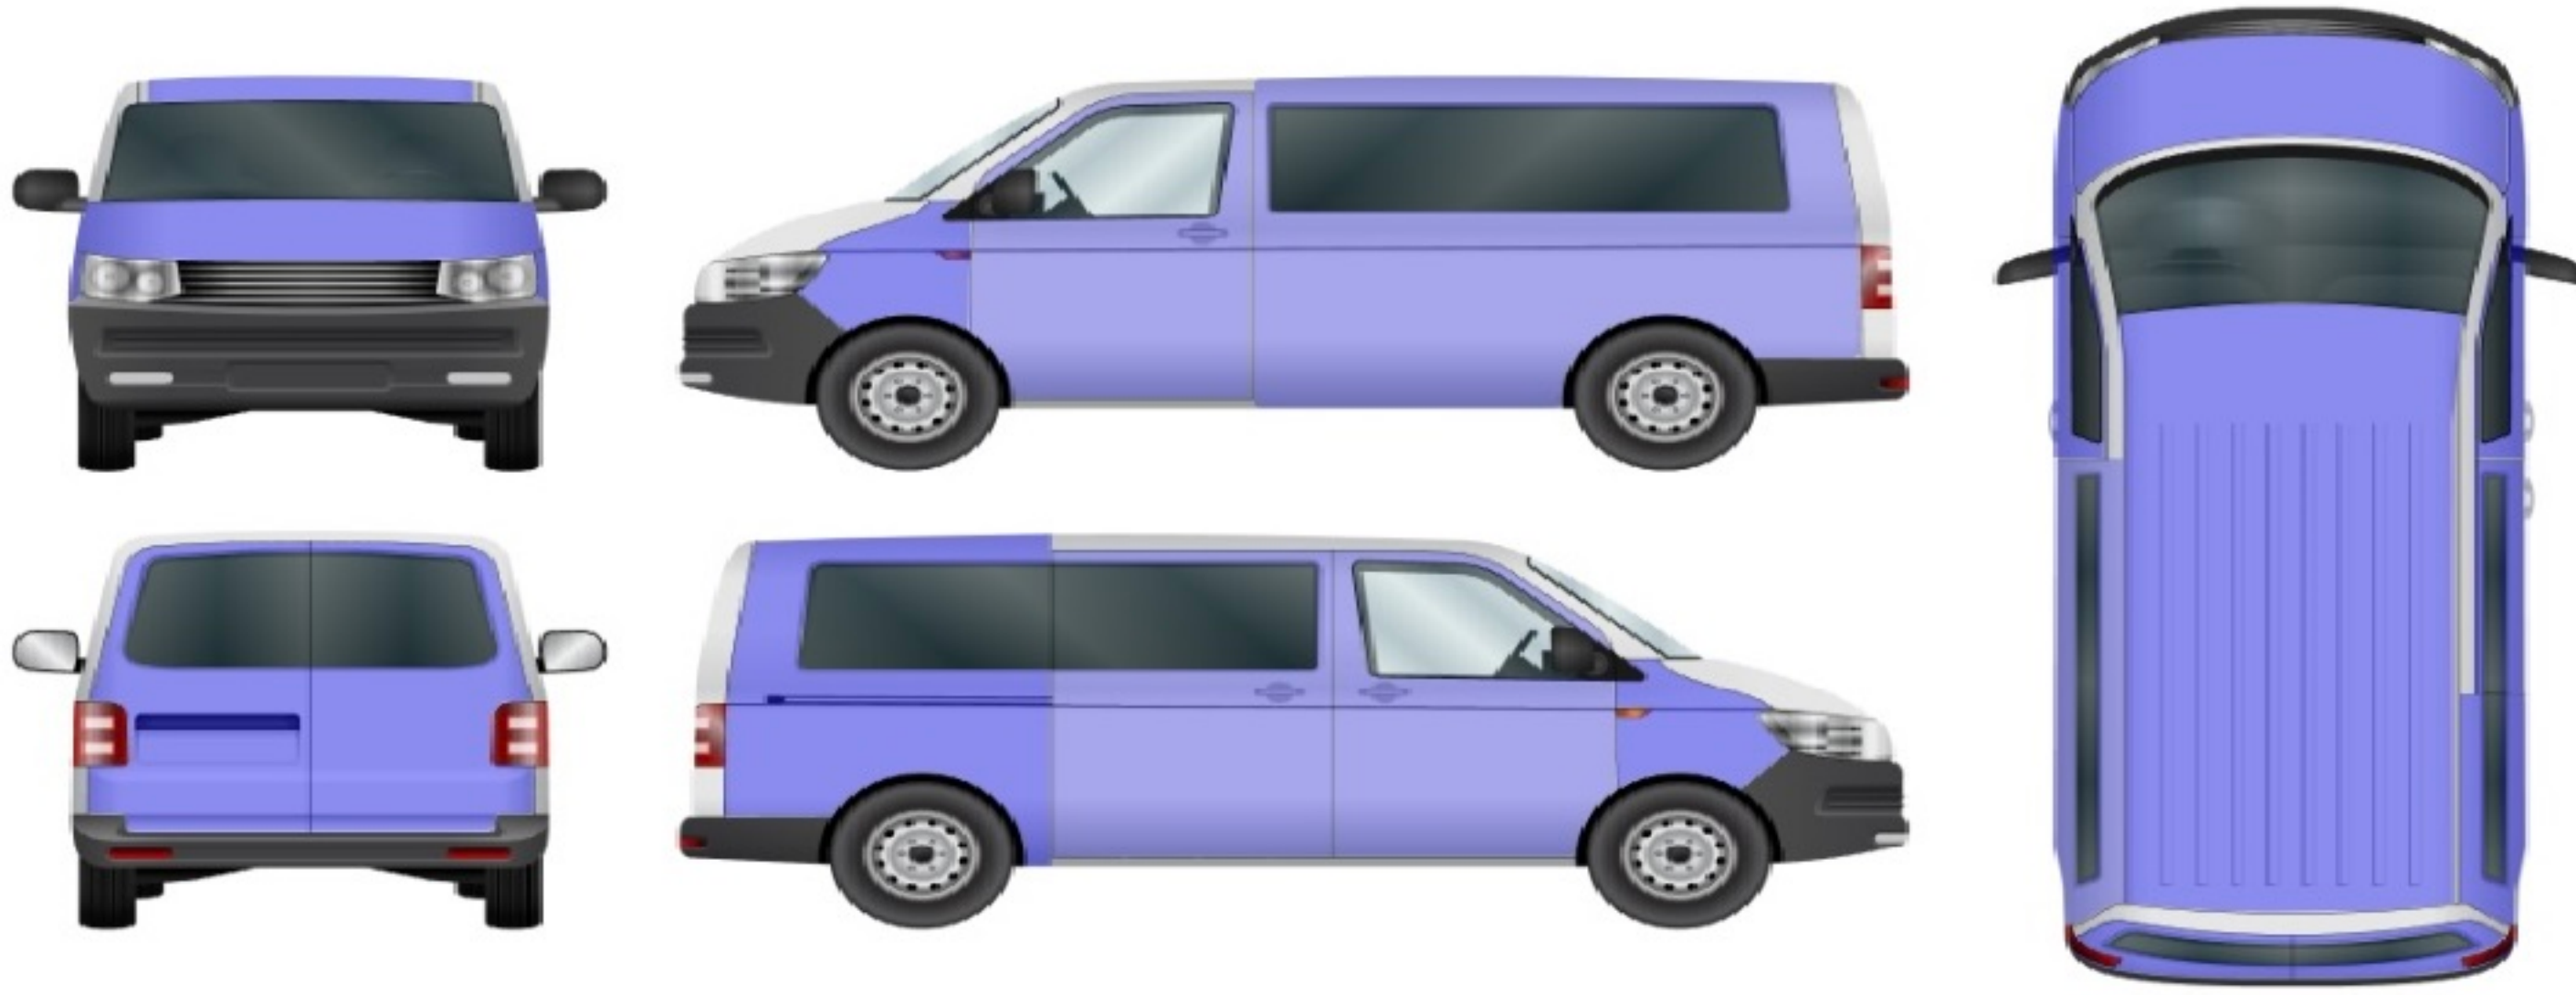
■ DEĞİŞEN ■ BOYA ■ LOKAL BOYA ■ ORJ : ORJİNAL | DEĞ : DEĞİŞİM | ONR : ONARIM

| PARÇA ADI | ORJ | BOY | LKL | DEĞ | S.T | AÇIKLAMA | PARÇA ADI | ORJ | BOY | LKL | DEĞ | S.T | AÇIKLAMA |
|---|---|---|---|---|---|---|---|---|---|---|---|---|---|
| Sol Ön Çamurluk | | ✓ | | | | AYAR | Sağ Marşpiyel | | ✓ | | | | |
| Sol Ön Kapı | | ✓ | | | | | Sol Marşpiyel | | ✓ | | | | |
| Sol Arka Kapı | ✓ | | | | | | Sağ Üst Direk | | ✓ | | | | |
| Sol Arka Çamurluk | | ✓ | | | | | Sağ İç Direk | ✓ | | | | | |
| Kaput | | ✓ | | | ✓ | | Sol Üst Direk | | ✓ | | | | |
| Tavan | | ✓ | | | | | Sol İç Direk | ✓ | | | | | |
| Bagaj | | ✓ | | | | | Arka Panel | ✓ | | | | | |
| Sağ Arka Çamurluk | | ✓ | | | | | Bagaj Havuzu | ✓ | | | | | |
| Sağ Arka Kapı | | ✓ | | | | | Sağ Ön Şase | ✓ | | | | | |
| Sağ Ön Kapı | | ✓ | | | | | Sol Ön Şase | ✓ | | | | | |
| Sağ Ön Çamurluk | | ✓ | | | | | Sağ Arka Şase | ✓ | | | | | |
| Ön Panel | | | | | | PLASTİK | Sol Arka Şase | ✓ | | | | | |
