Plaka: 34GBV251

Marka/Model: Mercedes-Benz Vito

Şase No W1V44770514168272

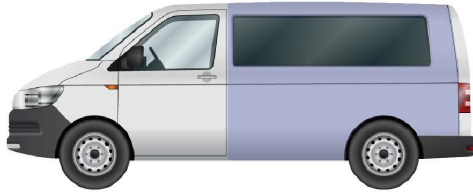
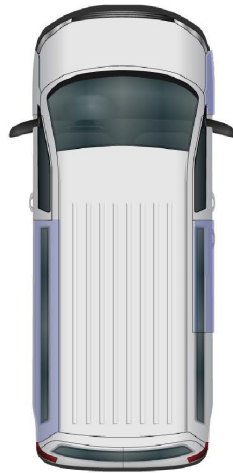
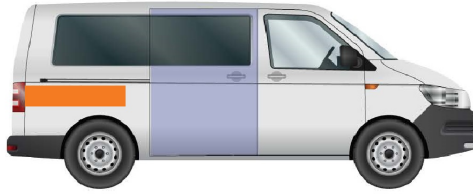
■ DEĞİŞEN ■ BOYA ■ LOKAL BOYA ■ ORJ : ORJİNAL | DEĞ : DEĞİŞİM | ONR : ONARIM

| PARÇA ADI | ORJ | BOY | LKL | DEĞ | S.T | AÇIKLAMA |
|---|---|---|---|---|---|---|
| Sol Arka Çamurluk | | ✓ | | | | |
| Bagaj | | | ✓ | | | |
| Sağ Arka Çamurluk | | | ✓ | | | |
| Sağ Arka Kapı | | ✓ | | | | |
| Sağ Ön Kapı | ✓ | | | | | EZİK |
| Sağ Ön Çamurluk | | ✓ | | | | AYAR |
