Plaka: 34HTE95

Marka/Model: Mercedes-Benz Vito

Şase No WDF63970513895209

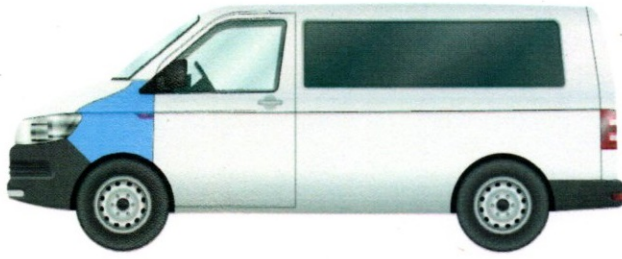
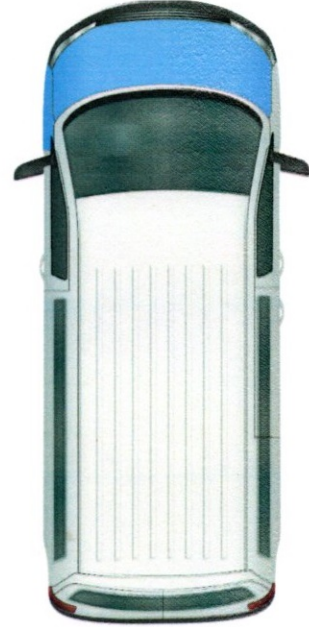
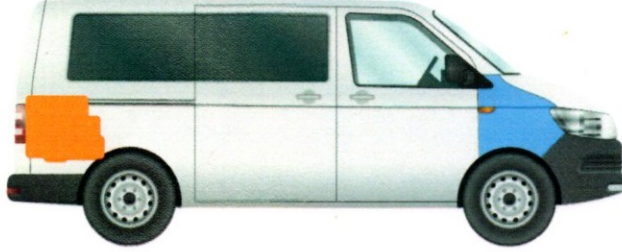
■ DEĞİŞEN ■ BOYA ■ LOKAL BOYA ■ ORJ : ORJİNAL | DEĞ : DEĞİŞİM | ONR : ONARIM

PARÇA ADI	ORJ	BOY	LKL	DEĞ	S.T	AÇIKLAMA	PARÇA ADI	ORJ	BOY	LKL	DEĞ	S.T	AÇIKLAMA
Sağ Ön Çamurluk		✓			✓		Bagaj Havuzu	✓					
Sağ Ön Kapı	✓						Arka Panel	✓					
Sağ Arka Kapı	✓						Sol Ön Şase	✓					
Sağ Arka Çamurluk			✓				Sağ Ön Şase	✓					
Sol Ön Çamurluk		✓			✓		Sol Arka Şase	✓					
Sol Ön Kapı					✓		Sağ Arka Şase	✓					
Sol Arka Kapı	✓						Sağ Marşpiyel	✓					
Sol Arka Çamurluk	✓						Sol Marşpiyel	✓					
Kaput		✓					Sağ Üst Direk	✓					
Ön Panel						PLASTİK	Sağ İç Direk	✓					
Tavan	✓						Sol Üst Direk	✓					
Bagaj	✓						Sol İç Direk	✓
