Plaka: 34HU100

Marka/Model: Mercedes-Benz Vito

Şase No WDF63970313893763

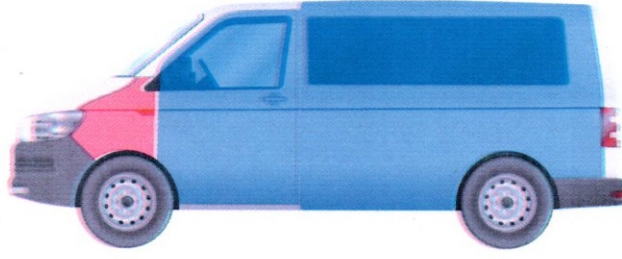
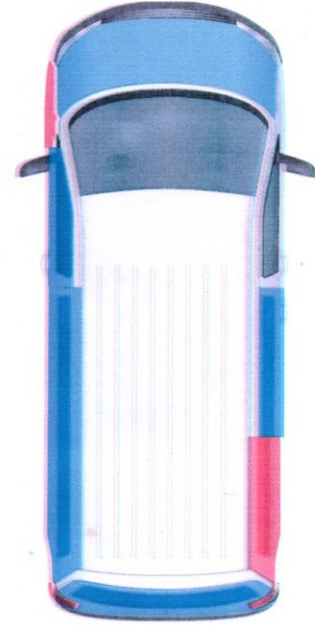
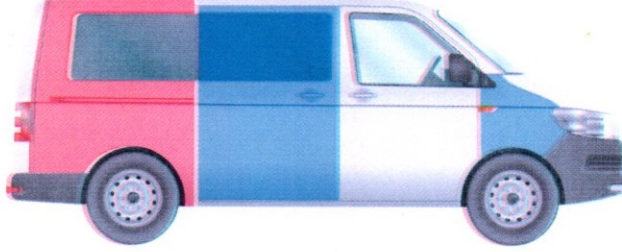
DEĞİŞEN BOYA LOKAL BOYA ORJ : ORJİNAL | DEĞ : DEĞİŞİM | ONR : ONARIM

PARÇA ADI	ORJ	BOY	LKL	DEĞ	S.T	AÇIKLAMA	PARÇA ADI	ORJ	BOY	LKL	DEĞ	S.T	AÇIKLAMA
Sağ Ön Çamurluk		✓				AYAR	Bagaj Havuzu	✓					
Sağ Ön Kapı	✓					AYAR	Arka Panel	✓					
Sağ Arka Kapı		✓			✓		Sol Ön Şase						ONR
Sağ Arka Çamurluk				✓			Sağ Ön Şase	✓					
Sol Ön Çamurluk				✓		ÇIKMA	Sol Arka Şase	✓					
Sol Ön Kapı		✓			✓		Sağ Arka Şase	✓					
Sol Arka Kapı	✓						Sağ Marşpiyel	✓					
Sol Arka Çamurluk		✓					Sol Marşpiyel	✓					
Kaput		✓			✓		Sağ Üst Direk	✓					
Ön Panel						PLASTİK	Sağ İç Direk		✓				ARKA KAPI İÇİ
Tavan	✓						Sol Üst Direk	✓					
Bagaj		✓					Sol İç Direk		✓				ÖN KAPI İÇİ
