Plaka: 34KS7487

Marka/Model: Mercedes-Benz Vito

Şase No WDF63970513907278

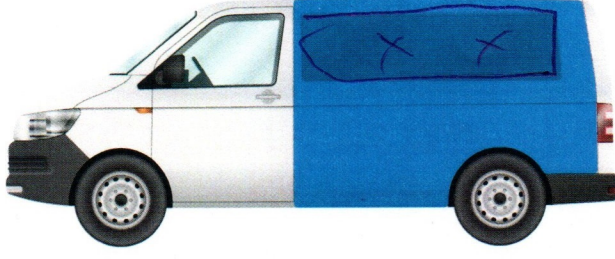
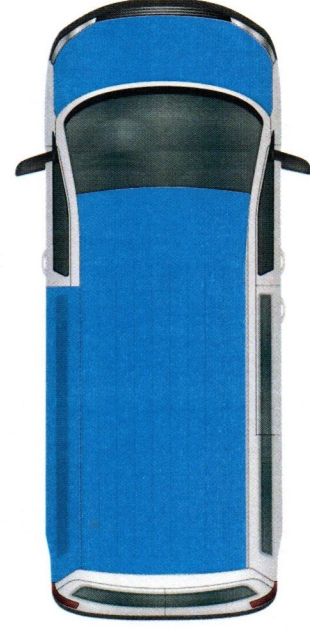
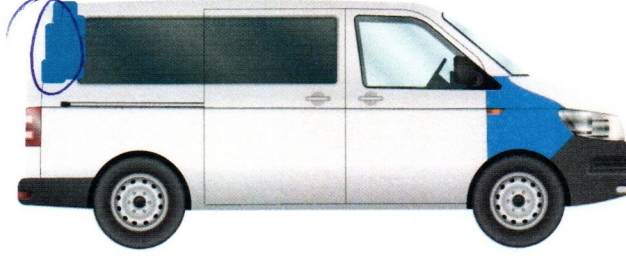
■ DEĞİŞEN ■ LOKAL BOYA / BOYA ORJ : ORIJINAL | DEĞ : DEĞİŞİM | ONR : ONARIM

| PARÇA ADI | ORJ | BOY | LKL | DEĞ | S.T | AÇIKLAMA | PARÇA ADI | ORJ | BOY | LKL | DEĞ | S.T | AÇIKLAMA |
|---|---|---|---|---|---|---|---|---|---|---|---|---|---|
| Sağ Ön Çamurluk | | ✓ | | | | | Bagaj Havuzu | ✓ | | | | | |
| Sağ Arka Çamurluk | | | ✓ | | | | Sağ Ön Şase | ✓ | | | | | |
| Sol Arka Çamurluk | | ✓ | | | | | Sol Marşpiyel | ✓ | | | | | |
| Kaput | | ✓ | | | | | Sağ Üst Direk | | ✓ | | | | |
| Tavan | | ✓ | | | | | Sol Üst Direk | | ✓ | | | | |
