Plaka: 34TK9858

Marka/Model: Mercedes-Benz Vito

Şase No W1VVKGFZ6P4252636

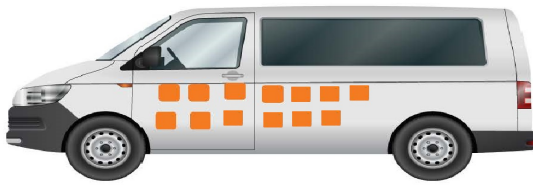
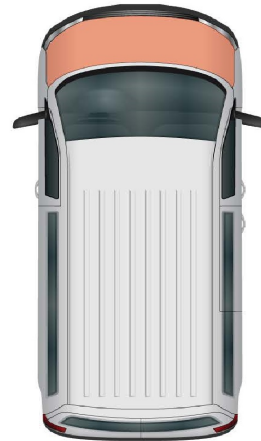
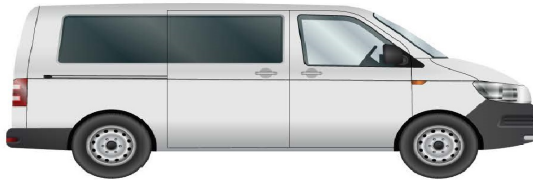
■ DEĞİŞEN ■ BOYA ■ LOKAL BOYA ■ ORJ : ORJİNAL | DEĞ : DEĞİŞİM | ONR : ONARIM

PARÇA ADI	ORJ	BOY	LKL	DEĞ	S.T	AÇIKLAMA	PARÇA ADI	ORJ	BOY	LKL	DEĞ	S.T	AÇIKLAMA
Sol Ön Çamurluk	✓						Sağ Marşpiyel	✓					
Sol Ön Kapı	✓						Sol Marşpiyel	✓					
Sol Arka Kapı	✓						Sağ Üst Direk	✓					
Sol Arka Çamurluk	✓						Sağ İç Direk	✓					
Kaput				✓			Sol Üst Direk	✓					
Tavan	✓					EZİK	Sol İç Direk	✓					
Bagaj	✓					EZİK	Arka Panel	✓					
Sağ Arka Çamurluk			✓				Bagaj Havuzu	✓					
Sağ Arka Kapı			✓				Sağ Ön Şase	✓					
Sağ Ön Kapı	✓					BOYASIZ ONARIM	Sol Ön Şase	✓					
Sağ Ön Çamurluk	✓					BOYASIZ ONARIM	Sağ Arka Şase	✓					
Ön Panel							Sol Arka Şase	✓
