Plaka: 34EVL189

Marka/Model: Opel Combo

Şase No W0VEFYHZRMJ939965

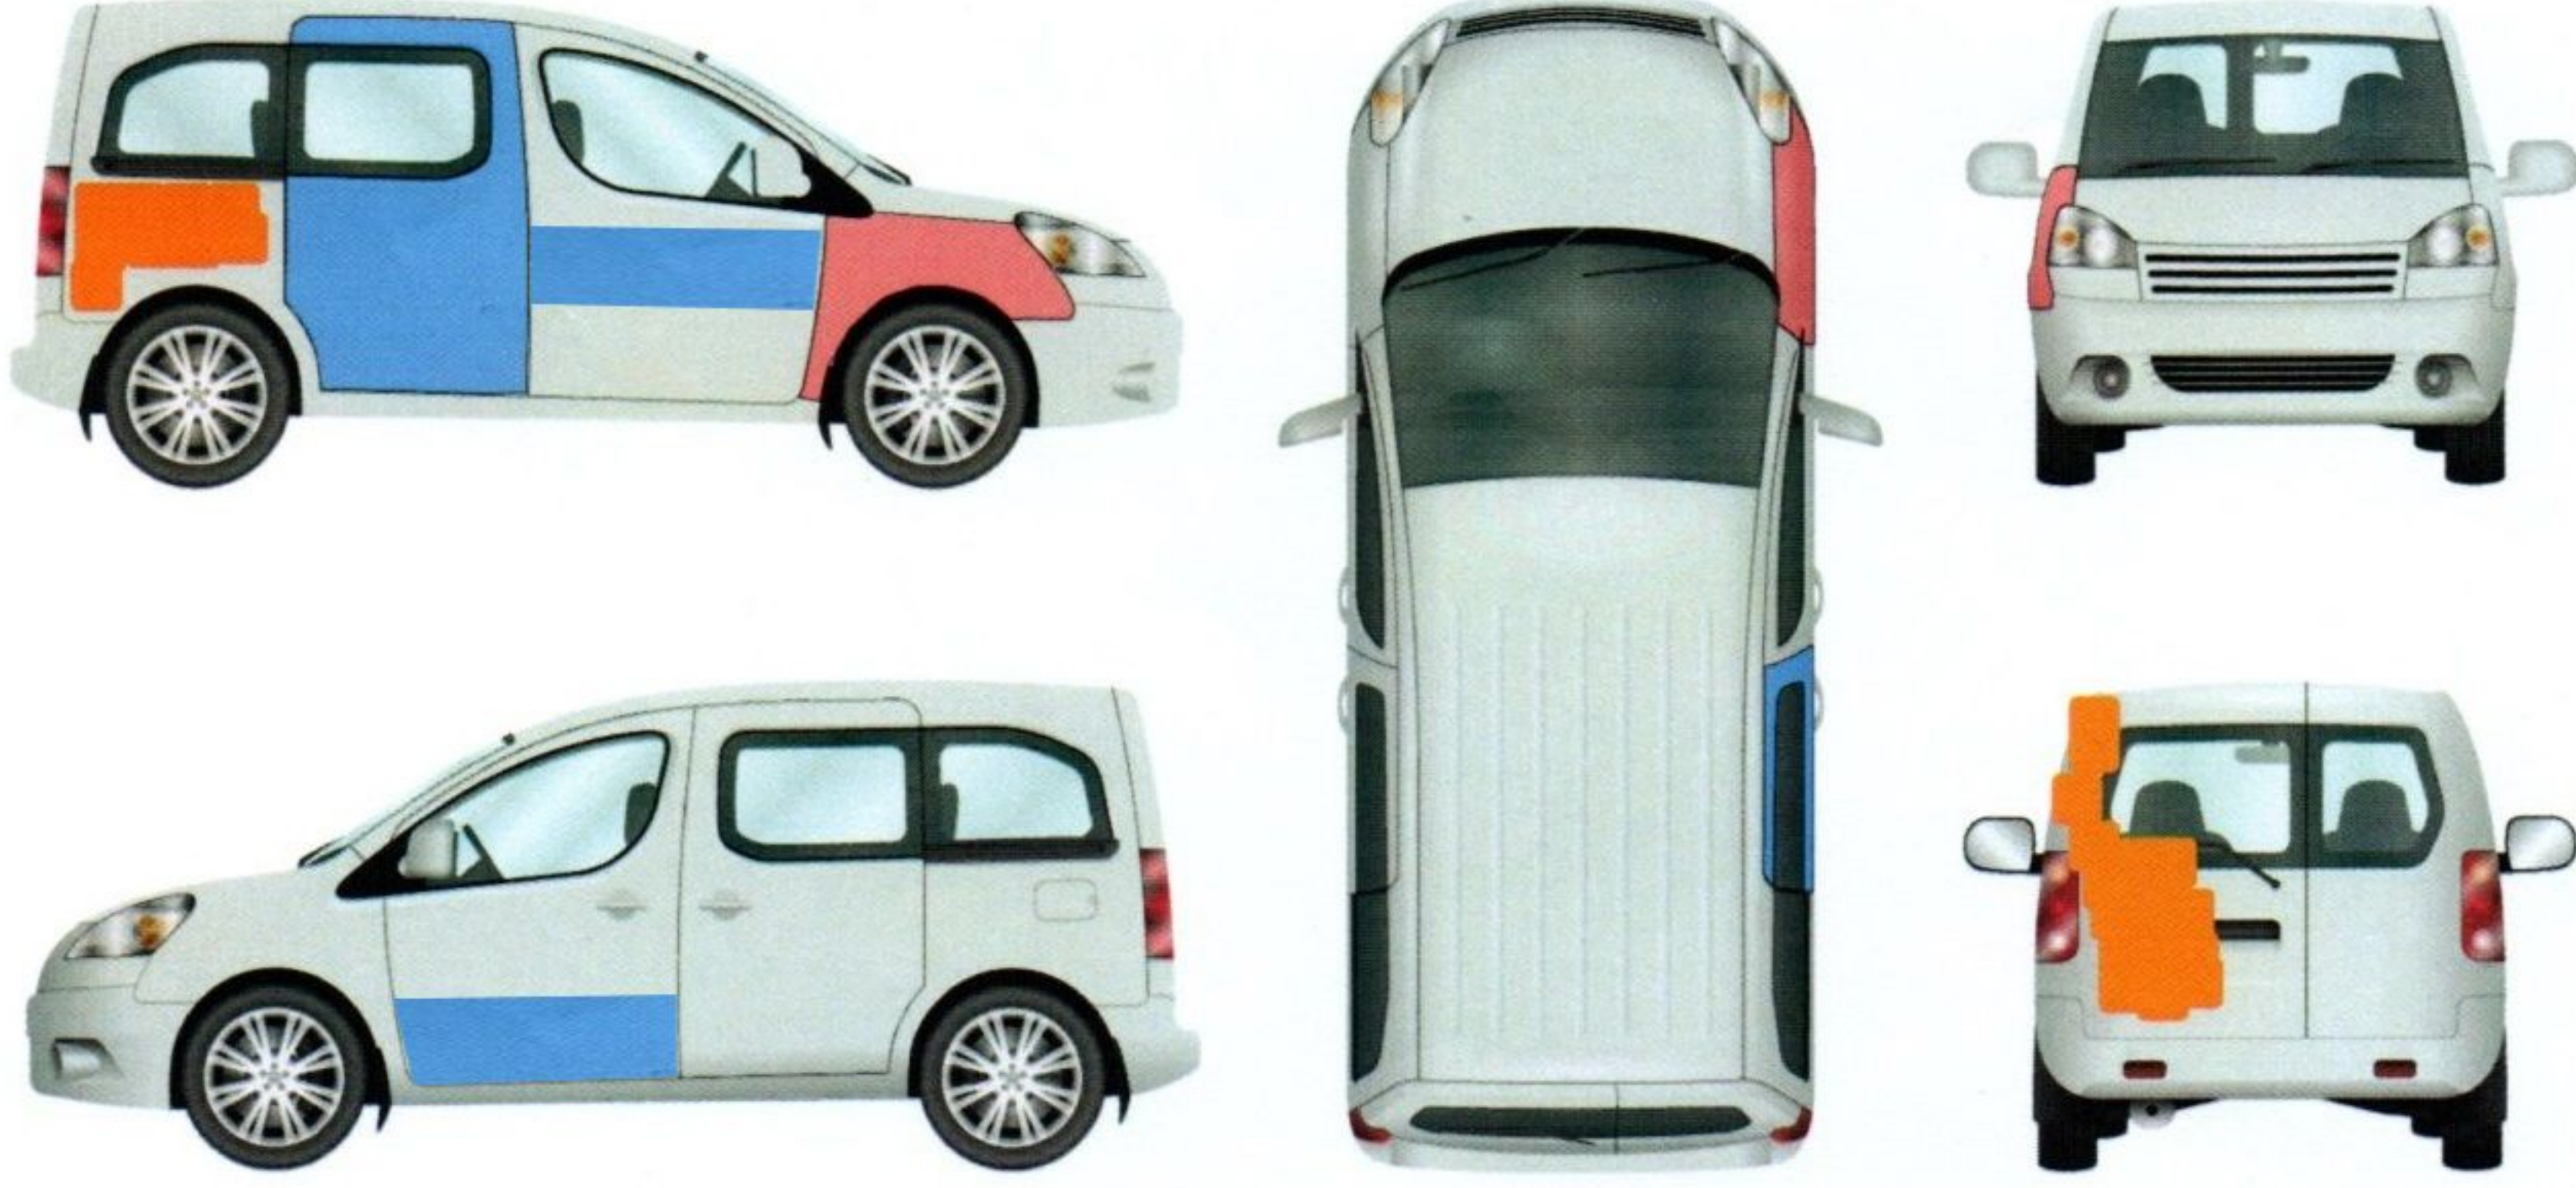
■ DEĞİŞEN ■ BOYA ■ LOKAL BOYA ■ ORJ : ORJİNAL | DEĞ : DEĞİŞİM | ONR : ONARIM

PARÇA ADI	ORJ	BOY	LKL	DEĞ	S.T	AÇIKLAMA	PARÇA ADI	ORJ	BOY	LKL	DEĞ	S.T	AÇIKLAMA
Sol Ön Çamurluk					✓	EZİK	Sağ Marşpiyel	✓					
Sol Ön Kapı	✓					HASAR	Sol Marşpiyel	✓					
Sol Arka Kapı	✓						Sağ Üst Direk	✓					
Sol Arka Çamurluk	✓						Sağ İç Direk	✓					
Kaput	✓					AYAR	Sol Üst Direk	✓					
Tavan	✓						Sol İç Direk	✓					
Bagaj			✓				Arka Panel	✓					
Sağ Arka Çamurluk			✓				Bagaj Havuzu	✓					
Sağ Arka Kapı		✓					Sağ Ön Şase						ONR
Sağ Ön Kapı	✓						Sol Ön Şase						HASAR
Sağ Ön Çamurluk				✓			Sağ Arka Şase	✓					
Ön Panel				✓			Sol Arka Şase	✓

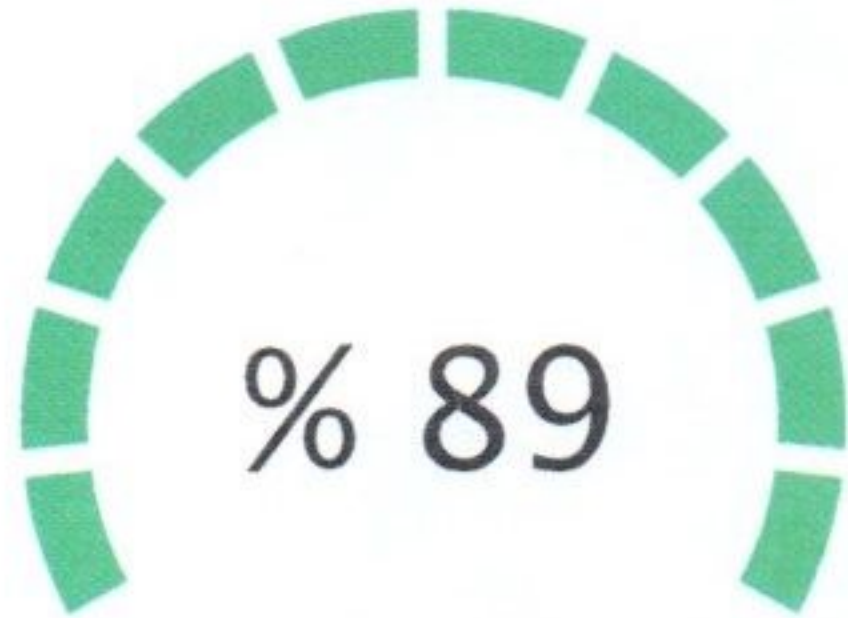
MOTOR PERFORMANS ÖLÇÜMLEMESİ

FABRİKASYON DEĞERİ

131 Hp

ÖLÇÜMLENEN DEĞER

116 Hp
