**34 HLM 54 plaka no'lu araç için hasar kaydı bulunmamaktadır.**

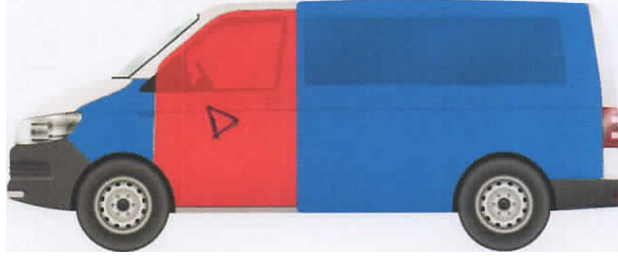
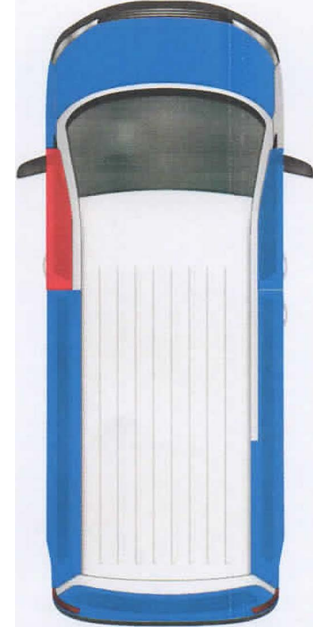
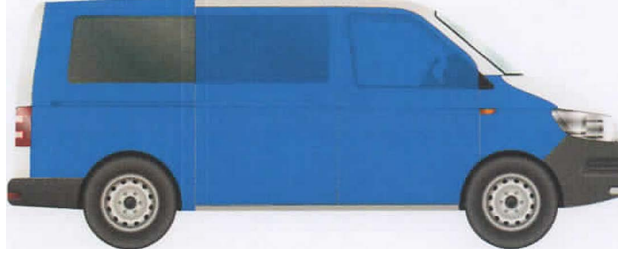
■ Değişen, Sökülmüş Boyanan Parça - ■ Boyalı, Lokal Boyalı, İşlemli Parça

**Sol Ön Şase**  
Orjinal

**Sol Ön Çamurluk**  
Sökülmüş Boyalı

**Sol Ön Kapı**  
Değişim

**Sol Arka Kapı**  
Bulunmuyor

**Sol Arka Çamurluk**  
Boyalı

**Sol Arka Şase**  
Orjinal

**Ön Panel**  
İşlem Görmüş

**Ön Kaput**  
Boyalı

**Tavan**  
Plastik

**Arka Bagaj**  
Sökülmüş Boyalı

**Arka Panel**  
Orjinal

**Sağ Ön Şase**  
Orjinal

**Sağ Ön Çamurluk**  
Sökülmüş Boyalı

**Sağ Ön Kapı**  
Sökülmüş Boyalı

**Sağ Arka Kapı**  
Boyalı

**Sağ Arka Çamurluk**  
Boyalı

**Sağ Arka Şase**  
Orjinal
