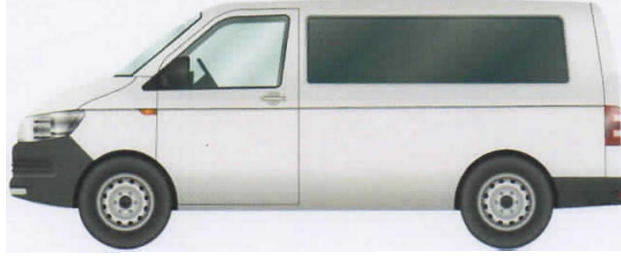
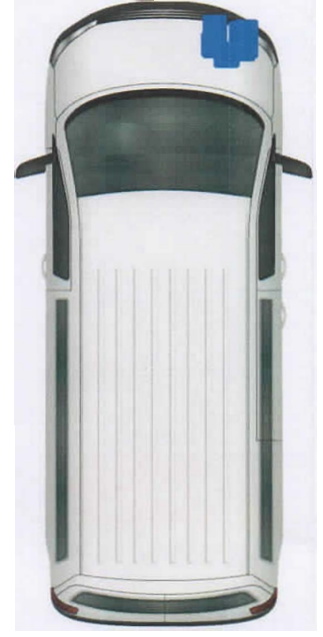
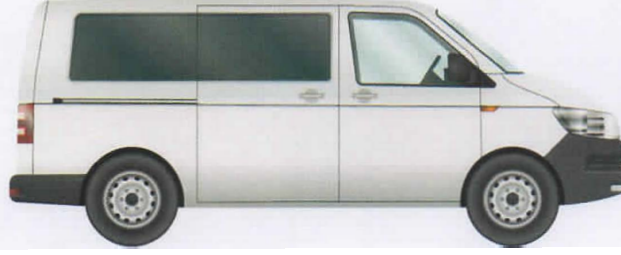
■ Değişen, Sökülüp Boyanan Parça - ■ Boyalı, Lokal Boyalı, İşlemli Parça

Sol Arka Kapı
Bulunmuyor

Ön Kaput
Lokal Boyalı
