Plaka: 34D2011

Marka/Model: Mercedes-Benz Vito

Şase No WDF44770513274544

Araç Marka ve Model: MERCEDES VITO SELECT 119 BLUETEC 5480

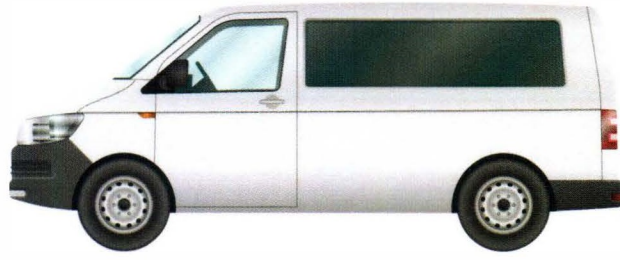
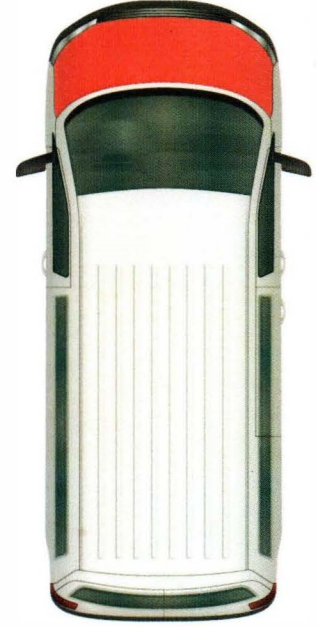
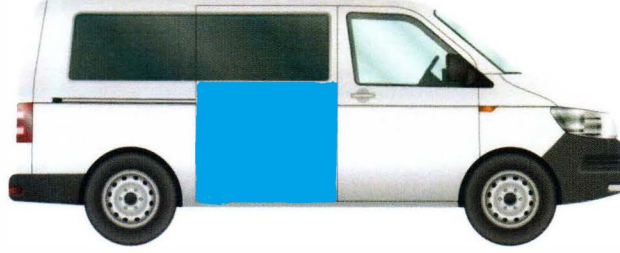
■ DEĞİŞEN ■ LOKAL BOYA / BOYA ORJ : ORJİNAL | DEĞ : DEĞİŞİM | ONR : ONARIM

| PARÇA ADI | ORJ | BOY | LKL | DEĞ | S.T | AÇIKLAMA | PARÇA ADI | ORJ | BOY | LKL | DEĞ | S.T | AÇIKLAMA |
|---|---|---|---|---|---|---|---|---|---|---|---|---|---|
| Kaput | | | | ✓ | | | Sağ Üst Direk | ✓ | | | | | |
| Ön Panel | | | | | | PLASTİK | Sağ İç Direk | ✓ | | | | | |

Aracın motor kaputu Maybach dönüşüm den dolayı değişmiştir.
